REPORTE DE HALLAZGOS DE CAMPO – 7MO IS DE LA ETAPA DE OPERACIONES MINA DE COBRE PANAMÁ						
Código	**Tipo de Hallazgo**	**Descripción del hallazgo**	**Lugar**	**Supervisor**	**Imagen**	**Acción correctiva (MPSA)**
13026	Incumplimiento	Incumplimiento de la longitud de las playas menor a 400 metros, en base al numeral 6.5, página 26 (Tasa de crecimiento con arena cicloneada) del Manual de Operaciones, Monitoreo y Vigilancia del Depósito de almacenamiento de relaves (TMF), incluido dentro del Plan de Mantenimiento Predictivo, Preventivo y Correctivo del proyecto Mina de Cobre Panamá, año 2020.	Sector 4 – Presa Norte	Nicolás Mather		Se realiza plan de amplitud de playa en área de TMF.

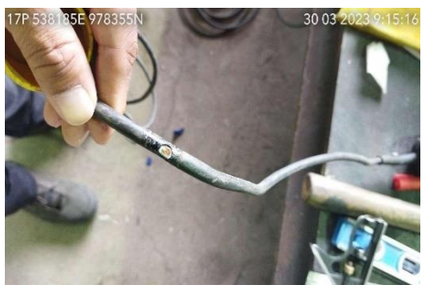
REPORTE DE HALLAZGOS DE CAMPO – 7MO IS DE LA ETAPA DE OPERACIONES MINA DE COBRE PANAMÁ						
Código	**Tipo de Hallazgo**	**Descripción del hallazgo**	**Lugar**	**Supervisor**	**Imagen**	**Acción correctiva (MPSA)**
13088	Incumplimiento	Se evidencia abanico con empalme en cable conector.	Taller de Mantenimiento TMF	Alan Romero		Se coloca etiqueta de Equipo Inoperativo
13088	Incumplimiento	Se evidencia amoladora angular marca Stanley serie 019623 con cable expuesto.	Taller de Mecánica – Área 22	Larry Montillano

Se realiza el descarte del equipo. Se realiza charla a personal, sobre oportunidades de mejoras.

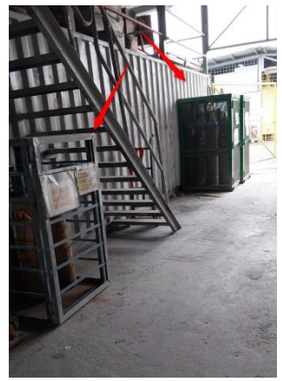
REPORTE DE HALLAZGOS DE CAMPO – 7MO IS DE LA ETAPA DE OPERACIONES MINA DE COBRE PANAMÁ						
Código	**Tipo de Hallazgo**	**Descripción del hallazgo**	**Lugar**	**Supervisor**	**Imagen**	**Acción correctiva (MPSA)**
13088	Incumplimiento	Acopio de cilindro de acetileno y oxígeno no mantiene la distancia de 6 m de separación. Letrero de acopio de argón está mal escrito.	Taller de Soldadura – Área 64	Samuel Marinda		Se realiza la separación de almacenamiento de cilindros de Gas.

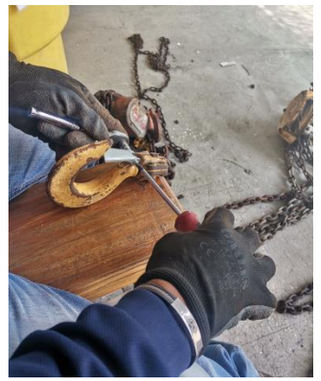
REPORTE DE HALLAZGOS DE CAMPO – 7MO IS DE LA ETAPA DE OPERACIONES MINA DE COBRE PANAMÁ						
Código	**Tipo de Hallazgo**	**Descripción del hallazgo**	**Lugar**	**Supervisor**	**Imagen**	**Acción correctiva (MPSA)**
13088	Incumplimiento	Se evidencia tecles de cadenas de 1 ton, 2 ton, 3 ton sin lengüeta de seguridad.	Taller de Soldadura – Área 64	Samuel Marinda		Se realiza la reparación de los tecles.

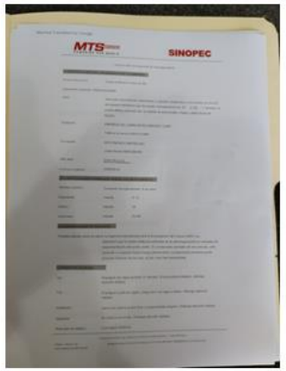
REPORTE DE HALLAZGOS DE CAMPO – 7MO IS DE LA ETAPA DE OPERACIONES MINA DE COBRE PANAMÁ						
Código	**Tipo de Hallazgo**	**Descripción del hallazgo**	**Lugar**	**Supervisor**	**Imagen**	**Acción correctiva (MPSA)**
13132	Incumplimiento	Se observó sustancia no identificada en envase de alimento (mantequilla de ajo).	Warehouse – Área 64	Rafael Foster		Se coloca la hoja de Seguridad del producto y se descarta el envase no adecuado.

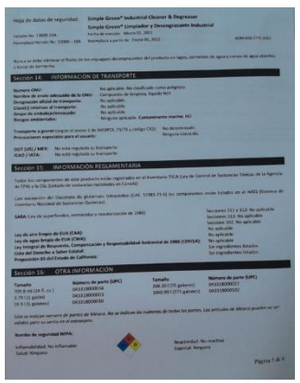
13132	Incumplimiento	No se cuenta en sitio con la Hoja MSDS del producto Simple Green.	Taller Transplus – Área 72	José Batista		Hoja de Seguridad en sitio.

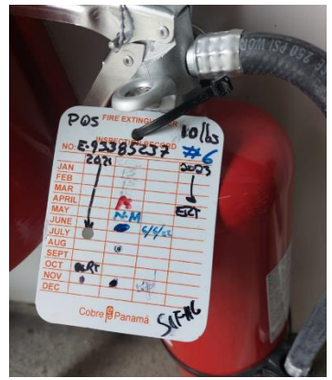
REPORTE DE HALLAZGOS DE CAMPO – 7MO IS DE LA ETAPA DE OPERACIONES MINA DE COBRE PANAMÁ						
Código	**Tipo de Hallazgo**	**Descripción del hallazgo**	**Lugar**	**Supervisor**	**Imagen**	**Acción correctiva (MPSA)**
13159	Incumplimiento	Extintores en el Sand collector sin revisión desde noviembre de 2022.	Sand collector	Dumpies Van Der Bank		Revisión de Extintor.

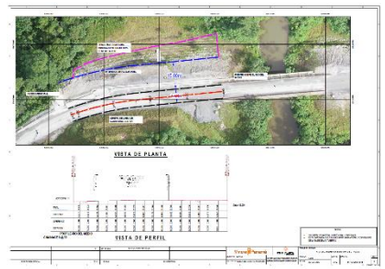
REPORTE DE HALLAZGOS DE CAMPO – 7MO IS DE LA ETAPA DE OPERACIONES MINA DE COBRE PANAMÁ						
Código	**Tipo de Hallazgo**	**Descripción del hallazgo**	**Lugar**	**Supervisor**	**Imagen**	**Acción correctiva (MPSA)**
13013	Observación	Se mantiene la medida temporal de la lona para proteger el talud. No se han iniciado los trabajos de refuerzo del talud.	Rio del Medio	Leonel Atencio		Plan de adecuación para mejorar talud, de área de ductos hacia Puerto.

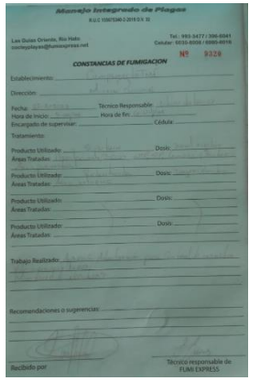
REPORTE DE HALLAZGOS DE CAMPO – 7MO IS DE LA ETAPA DE OPERACIONES MINA DE COBRE PANAMÁ						
Código	**Tipo de Hallazgo**	**Descripción del hallazgo**	**Lugar**	**Supervisor**	**Imagen**	**Acción correctiva (MPSA)**
13088	Observación	Se evidencia piso mojado con exposición a superficies deslizantes.	Almacén de Nitrato de Amonio	Alcibíades Herrera		Se realizan las adecuaciones para evitar agua estancada. No se tiene imágenes.
13072	Observación	Aguas estancadas sin presencia de larvas de mosquitos.	PTAR TMF	Anyelmis Aguilar		Registro de fumigación

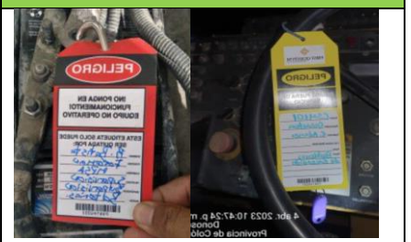
REPORTE DE HALLAZGOS DE CAMPO – 7MO IS DE LA ETAPA DE OPERACIONES MINA DE COBRE PANAMÁ						
Código	**Tipo de Hallazgo**	**Descripción del hallazgo**	**Lugar**	**Supervisor**	**Imagen**	**Acción correctiva (MPSA)**
13088	Observación	Se evidencia camión volquete TTP001, barredoras RMB301, RBM-101 y el volquete TTP003 sin etiqueta de inoperativo.	Patio de carreteras	Osvaldo Araúz

Se coloca los letreros indicativos de equipos no operativos.
13240	Observación	Se presenta un 50% de la mortalidad de los plantones en 83 ha sembradas. Se observó en mayor cantidad especies resembradas que especies establecidas.	Finca APAC	Malvin Lorenzo		Se entrega reporte de mejoras.

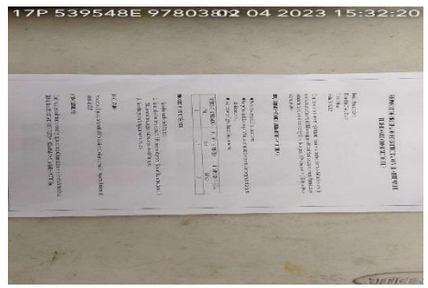
REPORTE DE HALLAZGOS DE CAMPO – 7MO IS DE LA ETAPA DE OPERACIONES MINA DE COBRE PANAMÁ						
Código	**Tipo de Hallazgo**	**Descripción del hallazgo**	**Lugar**	**Supervisor**	**Imagen**	**Acción correctiva (MPSA)**
13088	Observación	Se entregó una prueba de hermeticidad de las instalaciones de gas propano; sin firma, ni sello del idóneo. Se necesita la prueba del Cuerpo de Bomberos.	Laboratorio de la Planta de concreto	Isamel Rojillo

Se realiza solicitud de Aprobación para Pruebas. Firmadas por el Benemérito Cuerpo de Bomberos.
13088	Observación	Ausencia de pasador de seguridad en manguera de aire de equipo neumático.	Molinos	Oswaldo Paz		Se instala pasador

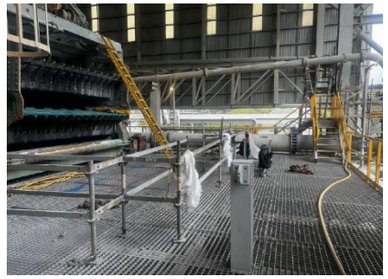
REPORTE DE HALLAZGOS DE CAMPO – 7MO IS DE LA ETAPA DE OPERACIONES MINA DE COBRE PANAMÁ						
Código	**Tipo de Hallazgo**	**Descripción del hallazgo**	**Lugar**	**Supervisor**	**Imagen**	**Acción correctiva (MPSA)**
13138	Observación	Derrame de mineral en la alimentación del stockpile al Molino SAG.	Molinos	Oswaldo Paz		Aprobación de Orden de Trabajo.
13149	Observación	Dentro del área de los molinos hay salpicaduras de mineral en la descarga del Molino SAG a la zaranda. Por el tamaño de algunas de las partículas hay riesgos de daños a las bombas que recirculan las aguas del Trench.	Molinos	Oswaldo Paz		Actividades de Reparación de Zarandas.
